АКТ ОБСЛЕДОВАНИЯ ОБЪЕКТА
на предмет приспособления к беспрепятственному доступу и использованию
инвалидами и другими маломобильными группами населения
Муниципального автономного учреждения города Новосибирска
«Комбинат питания», расположенного по адресу: ул. Объединения, 37
(полное юридическое наименование объекта, адрес)

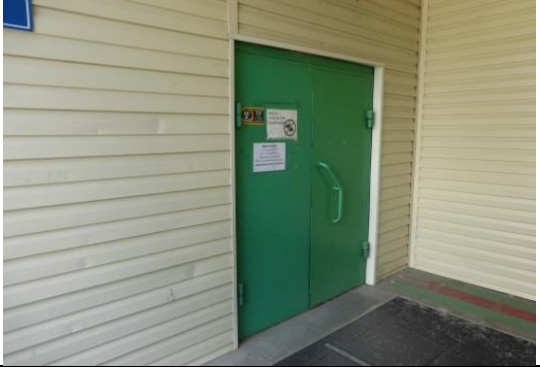
наклонный (Н)						
	Тамбур						
	Габариты: глубина x ширина	см	не менее 245x160 см	155 x 55	ДЧ (О,У,Г) ДУ (С)

П.6.1.8. СП 59.13330.20 16
	Двери 1: распашные (Р), автоматические раздвижные (А)			Р	ДЧ (О,У,Г) ДУ (С)		
	- ширина проема в свету	см	не менее 90-120	150 см	ДЧ (О,У,Г) ДУ (С)		П.6.1.5. СП 59.13330.20 16
	- высота порога наружного, внутреннего	см	не более 1,4 см	1 и 5 см	ДЧ (О,У,Г) ДУ (С)		П.6.1.5. СП 59.13330.20 16
	Двери 2: распашные (Р), автоматические раздвижные (А)			Р (в холл)	ДЧ (О,У,Г) ДУ (С)		
	- ширина проема в свету	см	не менее 90-120	135	ДЧ (О,У,Г) ДУ (С)		П.5.1.6 СП 59.13330.20 16
	- высота порога наружного, внутреннего	см	не более 1,4 см	1 и 5	О,У,С,Г		П.5.1.6 СП 59.13330.20 16

Тамбур - высокие пороги, не соответствует по глубине.

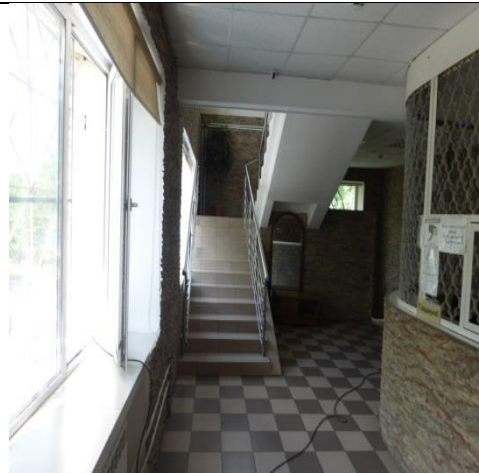
3. ПУТИ ДВИЖЕНИЯ НА ОБЪЕКТЕ (для доступа к зоне оказания услуги, в том числе пути эвакуации)							
№ № п/п	Наименование элементов объекта	Ед. изме- рения	установленный норматив доступно- сти	Фактическая величина, наличие	Доступ- ность для категорий МГН	ФОТО	Ссылка на пункт нормативного документа
1	2	3	4	5	6	7	8
	Холлы						
	Ширина пути дви- жения	см	Не менее 150	220	ДУ (К,О,У,С,Г)		П.6.2.1. СП 59.13330.2016
	Указатели путей движения, цветовая разметка на полу			нет	ВНД пол- ностью всем		
	Ширина дверных и открытых проемов в стене и выходов на лестничную клетку	см	Не менее 90	Более 90	К, О, С		П.6.2.4. СП 59.13330.2016
	Коридор (2 этаж)						
	Ширина пути дви- жения	см	Не менее 150	200	ДУ (К,О,У,С,Г)

П.6.2.1. СП 59.13330.2016
	Ширина дверных и открытых проемов в стене и выходов на лестничную клетку	см	Не менее 90	78	ДУ (О,С,Г,У)		П.6.2.4. СП 59.13330.2016
	Лестницы

Коридор (холл, зона ожидания) не соответствует нормативам. Отсутствуют конструктивные элементы, устройства, размещенные в габаритах путей движения на стенах и других вертикальных поверхностях, указатели путей движения. Высота порога превышает 1,4 см и равна 5 см. Ширина лестничного марша вместо 120 см всего 101 см. Отсутствуют завершающие части поручней.

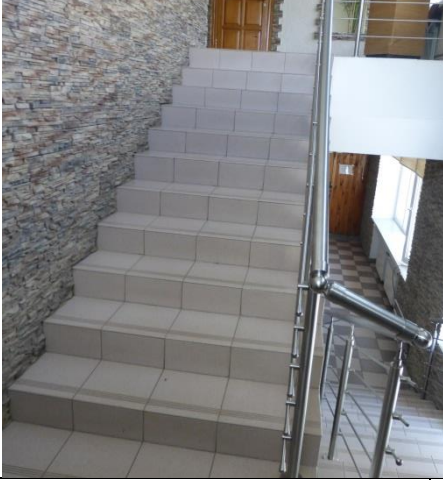
Лестница 1						
	Ширина лестничного марша: Для лестниц с числом пребывающих на смежных этажах более 200 чел. Для лестниц с числом пребывающих на смежных этажах до 200 чел.	см	Не менее 135 Не менее 120	101	ДУ С,Г,У

П. 6.9. П 118.13330.2012
	Нескользящее покрытие		наличие	нет	ВНД полностью всем		П.6.2.8. СП 59.13330.2016
	Рельефные (тактильные) и/или контрастно окрашенные участки пола на путях движения перед дверными проемами, входами на лестницы, поворотами (на расстоянии)	см	За 60 см до лестниц, дверей, поворотов	нет	ДУ кроме С		П.6.2.3. СП 59.13330.2016
	Ступени лестниц должны отличаться по цвету от горизонтальных площадок перед ними		наличие	нет	ДУ кроме С		П.6.2.10. СП 59.13330.2016
	Единообразные геометрия и размеры ширины проступи, высоты подъема		наличие	есть	Доступно полностью всем		П.6.2.8. СП 59.13330.2016
	Поручни с двух сто-		наличие	нет	ДУ С,Г,У		П.6.2.11. СП

Лестницы (внутри здания) Межэтажные лестницы в здании не дублированы подъемными устройствами или пандусом (конструктивно не предусмотрено); отсутствует контрастная маркировка ступеней, отсутствует тактильное предупреждающее покрытие. Ширина лестничного марша не соответствует нормативу.

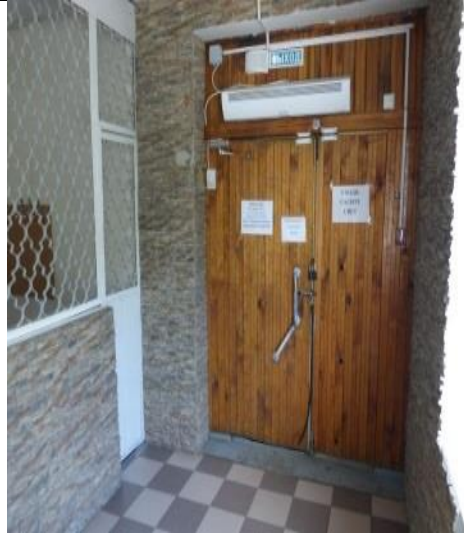
рон						59.13330.2016
	- высота поручней	см	90 (допустимо 85-92)	90	ДУ О,С		П.6.2.11. СП 59.13330.2016
	- завершающие части поручней	см	Длиннее лестничного марша на 30 (допустимо 27-33)	нет	ВНД полностью всем		П.6.2.11. СП 59.13330.2016
	- пандусы:	см	наличие	отсутствие	ВНД полностью всем		
	Пути эвакуации (2 этаж выход 1)			есть

Двери на путях эвакуации должны иметь контрастную окраску со стеной		наличие	есть	Аналогично (соответствуют путям движения при выходе)		П.5.2.4. СП 59.13330.2012

Пути эвакуации (в т.ч. зоны безопасности). Пути эвакуации не соответствуют нормативам доступности для МГН (перепады высот в виде лестниц, высокие пороги дверей; пути эвакуации не оснащены световыми оповещателями для посетителей с нарушениями слуха.

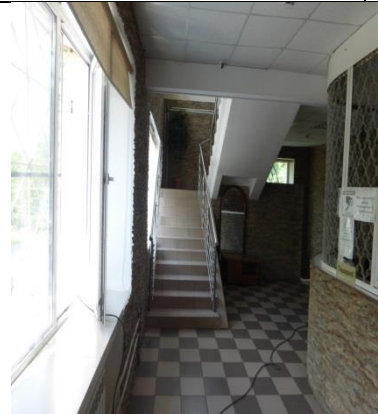
Гардероб			есть			
	- ширина проема в свету	см	не менее 90	40	ДУ (О,У,С, Г)		П 6.2.4. СП 59.13333.2016
	- высота порога	см	не более 1,4 см	3	ДУ (О,У,С, Г)		П 6.2.4. СП 59.13333.2016
	Столовая

Гардероб. Самообслуживание невозможно (ширина дверного проема 40 см), высота окна при обслуживании превышает норматив, перепады высот в виде лестниц, высокие пороги дверей.

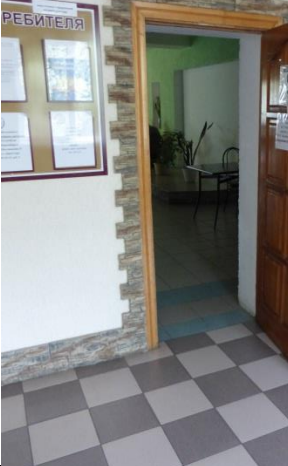
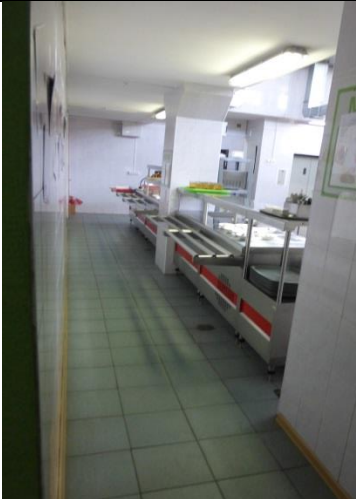
- ширина проема в свету	см	не менее 120	78	ДУ (О,У,С, Г)

П 6.2.4. СП 59.13333.2016
- высота порога	см	не более 1,4 см	1	Доступно полностью всем		П 6.2.4. СП 59.13333.2016
Площадь обеденно-го зала	кв. м	Не менее 3 на 1 место	10	Доступно полностью всем		П 8.4.5. СП 59.13333.2016
Ширина прохода около прилавка зоны раздачи	см	Не менее 90	80	ДУ О		П 8.4.7. СП 59.13333.2016
Высота стола	см	85	75	ВНД К.Ю ДУ (О,У,С,Г)		П 8.1.7. СП 59.13333.2016
Ширина прохода между столами	см	120	150	Доступно полностью всем		П 8.4.7. СП 59.13333.2016
Стойка прилавка зоны раздачи: - ширина столешницы - высота столешницы	см	160 85	110 85	ДУ (О,У,С,Г)

Зальная форма обслуживания (столовая). Доступ в столовую имеется частично (отсутствует пандус), ширина дверного проема, ширина прохода около прилавка и высота столов не соответствуют нормативам. Требуется выделение зоны для размещения посетителей на колясках; нет путей движения; требуется отработать регламент по оказанию помощи при организации питания посетителей-инвалидов

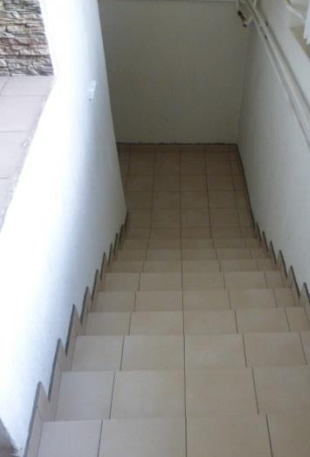
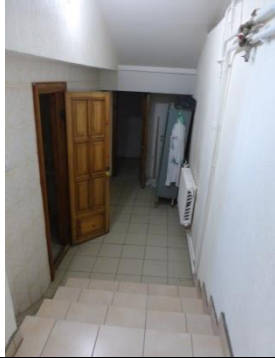
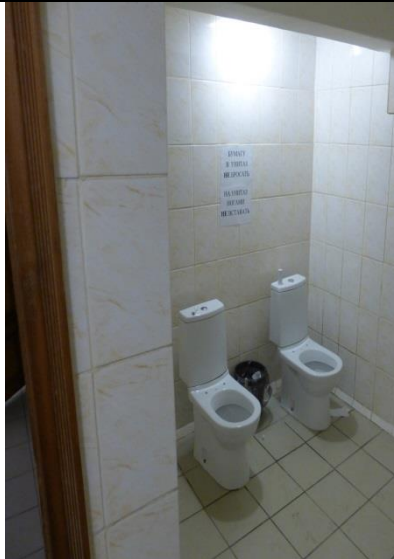
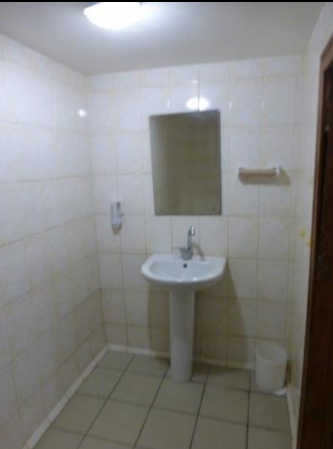
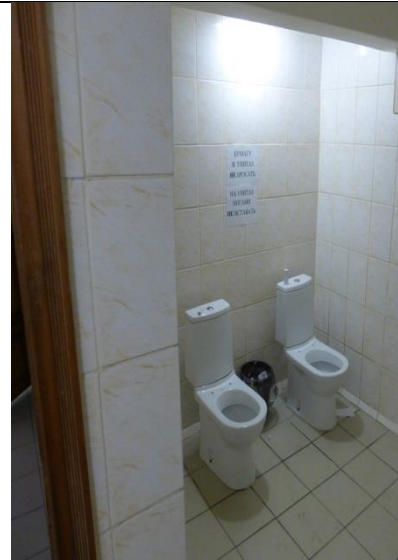
Туалет мужской			Доступность не организована	ДУ (У,Г)

Ширина дверного проема	см	120	70			
	Раковина: Зона у раковины для кресла – коляски Высота раковины Опорный поручень	см	Не менее 130x85	нет	ДУ (У,Г)		П.6.3.3. СП 59.13330.20 16
	Сушилка для рук	см	90	135			
	Сушилка для рук	см	Не более 80	нет	ДУ (У,Г)		П.6.4.2. СП 59.13330.20 16
	Кабины: Количество кабин Ширина дверного проема		Не менее 1 ед Не менее 90	Нет	ВНД полностью всем

Ширина дверного проема		Не менее 90	70	всем		16
	Опорные поручни*		Наличие	Доступность не организована	ВНД полностью всем		П.6.3.6. СП 59.13330.20 16
	Система тревожной сигнализации (кнопка вызова персонала)		наличие	Доступность не организована	ВНД полностью всем		П.6.3.6. СП 59.13330.20 16
	Туалет женский Узкие двери, нет поручней			Доступность не организована			
	Раковина: Зона у раковины для кресла – коляски Высота раковины Опорный поручень	см	Не менее 130x85 75-85 наличие	нет 90 нет	ДУ (У,Г)

П.6.3.3. СП 59.13330.20 16
	Сушилка для рук	см	Не более 80	нет	ДУ (У,Г)		П.6.4.2. СП 59.13330.20 16
	Кабины: Количество кабин Ширина дверного проема		Не менее 1 ед Не менее 90	нет	ВНД К		П.6.3.2. СП 59.13330.20 16

№ п/п	Наименование функционально-планировочного элемента	Наличие элемента			Выявленные нарушения и замечания		Работа по адаптации	
		Есть/нет	№ на плане	№ на фото	Содержание	Значимо для инвалидов	Содержание	Виды работ
	Туалеты	есть			Имеется мужской и женский. Доступность не организована	О,Г,У,С	При наличии целевого финансирования «Доступная среда» оснастить туалетную комнату доступную для инвалидов	Ремонт, организационные мероприятия

Санитарно-гигиенические помещения. Имеется мужской и женский. Доступность не организована.
